VURDERING AF TILSTAND OG BEVARINGSVÆRDI

Lyngvej 198 - Fru Lunds Villa, 3450 Lillerød, Allerød Kommune

Besigtigelse blev foretaget d. 17. september 2018 af bygningskonstruktør Anders Bæhr Nielsen, fra Center for Bygningsbevaring i Raadvad.

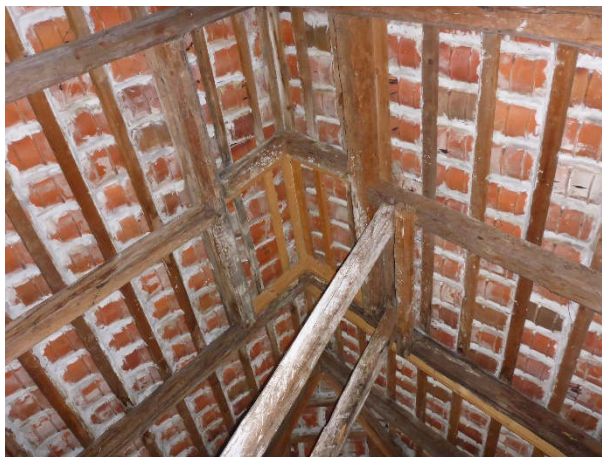
Taget på hovedbygningen fremtræder intakt og ligger pænt. Enkelte sorte tagsten er tidligere udskiftet med røde tagsten. Udefra ses en enkelt manglende rygningsten på graten mod sydvest. Langs nordgavlen er tre af de yderste skårne tagsten over gavlmuren, faldet ned. Indefra ses understrygningen at være vedligeholdt og kun med ganske få afskalninger. *Manglende tagsten bør erstattes.*

På sidebygningen ligger tagstenene lidt ujævnt i et område på den ene tagflade og et par tagsten er forvitret i overfladen. Indvendigt mangler en del af understrygningen. *Tagstenene bør lægges pænt på plads, de nedbrudte sten udskiftes og understryges eftergås.*

Nødvendig vedligeholdelse af taget består af ubedring af ovennævnte småskader inden for 1-2 år, hvilket estimeres at beløbe sig til kr. 18.000,- ex moms. Derefter bør man eftergå understrygningen, rygningernes mørtel og skorstenens fuger, en gang hvert 5. – 10. år.

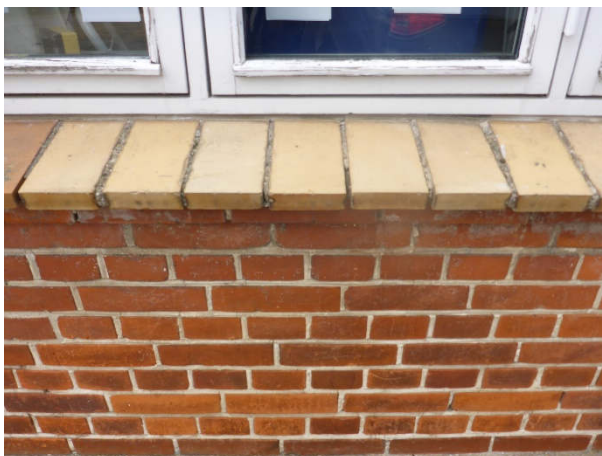
De murede facader fremstår generelt intakte og uden større skader. Murværkets fuger er slidt i overfladen hvilket giver et patineret udseende med farveforskelle på fugerne. De slidte fuger og farveforskellene har kun kosmetisk betydning.

Omkring trapper og på bagsiden hvor terrænet går op over soklen, ses områder med nedbrudte fuger og begyndende forvitring i et mindre antal mursten. Ellers er de vedligeholdelseskrevende skader begrænset til mindre huller og udfaldene fuger hist og her, samt til to steder med fine trapperevner i sokkel og mur under vinduer.

Vinduernes sålbænke er afdækket med klinker, som et enkelt sted er udskiftet med en skifteplade. Fugerne i sålbænkene er faldet ud flere steder.

Facaderne bør vedligeholdes inden for 4-5 år. Nødvendig vedligeholdelse består af omfugning af sammenlagt 10 m2 murværk, udskiftning af max. 20 mursten og reparation af fuger i sålbænke. Arbejderne estimeres at beløbe sig til kr. 25.000,- ex moms.

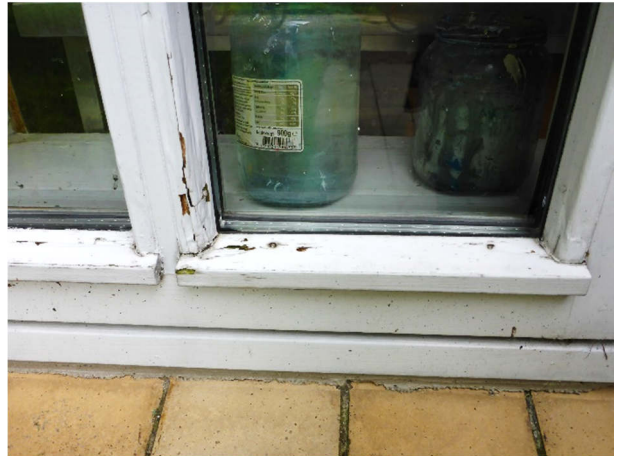
Termovinduerne er dårligt vedligeholdt og savner maling. Der er generelt problemer med trænedbrydning i bundglaslister og nederst i sideglaslister.

Hvis de dårlige glaslister udskiftes og vinduerne males, vurderes det at de kan levetidsforlænges i op til 10 år, hvor termoruderne også nærmer sig deres maksimale levetid og vil begynde at punktere.

Den nødvendige vedligeholdelse her og nu, estimeres til kr. 48.000,- ex moms.

På lang sigt bør vinduerne udskiftes. Hvis man vælger termovinduer igen vil det koste ca. kr. 142.000,- Hvis man vælger vinduer med koblede rammer, der understøtter huset arkitektur, har lang levetid og er energimæssigt bedre, vil det koste ca. kr. 196.000,-
