VURDERING AF TILSTAND OG BEVARINGSVÆRDI

Lyngvej 198 - Fru Lunds Villa, 3450 Lillerød, Allerød Kommune

Besigtigelse blev foretaget d. 17. september 2018 af bygningskonstruktør Anders Bæhr Nielsen, fra Center for Bygningsbevaring i Raadvad.

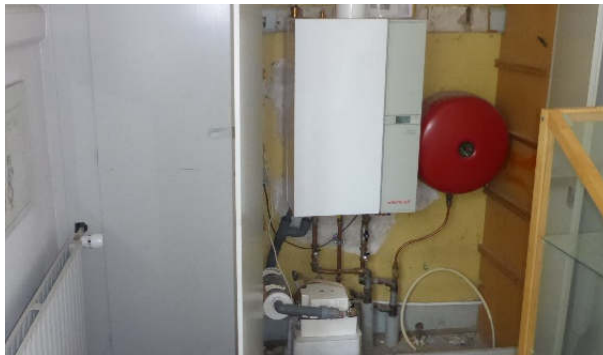
De tekniske installationer, el, vand, varme og afløb er en blanding af nye og ældre installationer. Man kan se at installationerne løbende er vedligeholdt og opdateret, der vurderes således ikke at være behov for større arbejder på installationerne inden for de næste år.
